# 监测报告

虹科监字 HK230508003 号

项目名称: 武汉市天虹纸塑彩印有限公司废气、噪声监测

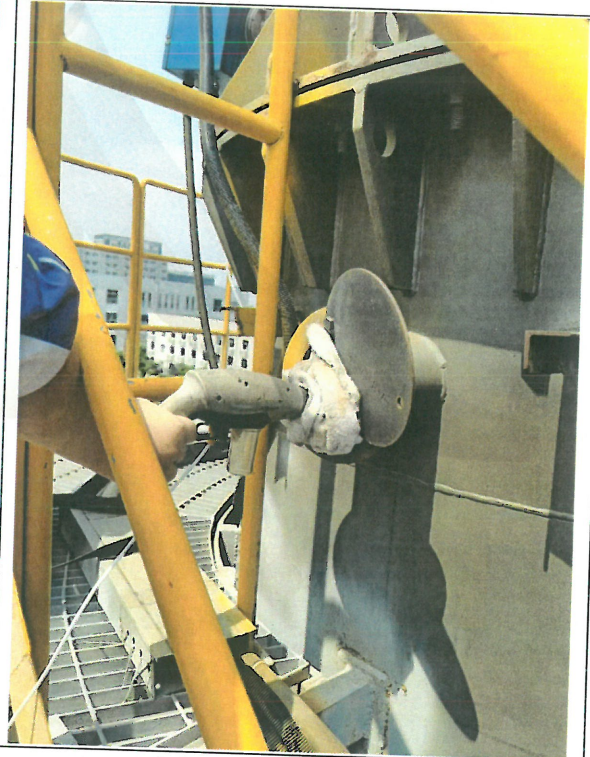
有组织废气监测照片

监测日期	监测点位	排气筒高度	排气筒截面积	处理设施	贮存方式
2023.5.8	DA001 RTO 系统 废气排放口	20m	2.5447m <sup>2</sup>	RTO 废气处 理设施	/

监测点位	监测项目	监测频次	监测结果			
			标干流量 (m <sup>3</sup> /h)	排放速率 (kg/h)	实测浓度 (mg/m <sup>3</sup> )	限值
DA001 RTO 系统废气排放口	二氧化硫	1	56181	<0.169	ND	550mg/m <sup>3</sup> 4.3kg/h
		2	55581	<0.167	ND	
		3	55740	<0.167	ND	
		均值	55834	<0.168	ND	
	氮氧化物	1	56181	<0.169	ND	240mg/m <sup>3</sup> 1.3kg/h
		2	55581	<0.167	ND	
		3	55740	<0.167	ND	
		均值	55834	<0.168	ND
